T.C.
KASTAMONU VALİLİĞİ
İl Afet ve Acil Durum Müdürlüğü

JEOLJİK ETÜT RAPORU

İLİ	KASTAMONU	AFETİN TÜRÜ	HEYELAN VE YAMAÇ SELLENMESİ
İLÇESİ	ABANA	AFETİN TARİHİ	11.08.2021
BELDESİ		ETÜT TARİHİ	16-17-18.08.2021
KÖYÜ		RAPOR TARİHİ	25.08.2021
MAHALLESİ	MERKEZ	MEZRASI	
GENEL HANE		MAHALLE HANE	
GENEL NÜFUS	2680	MAHALLE NÜFUS

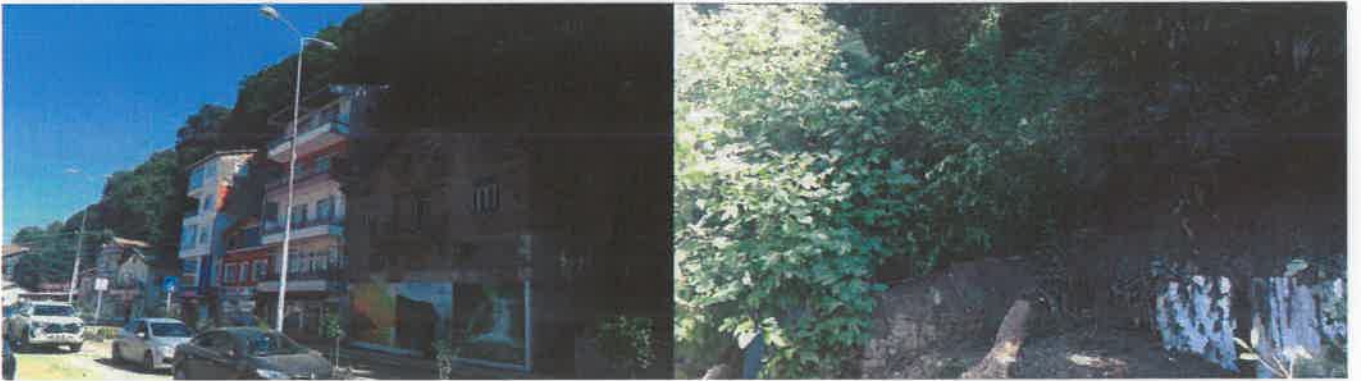
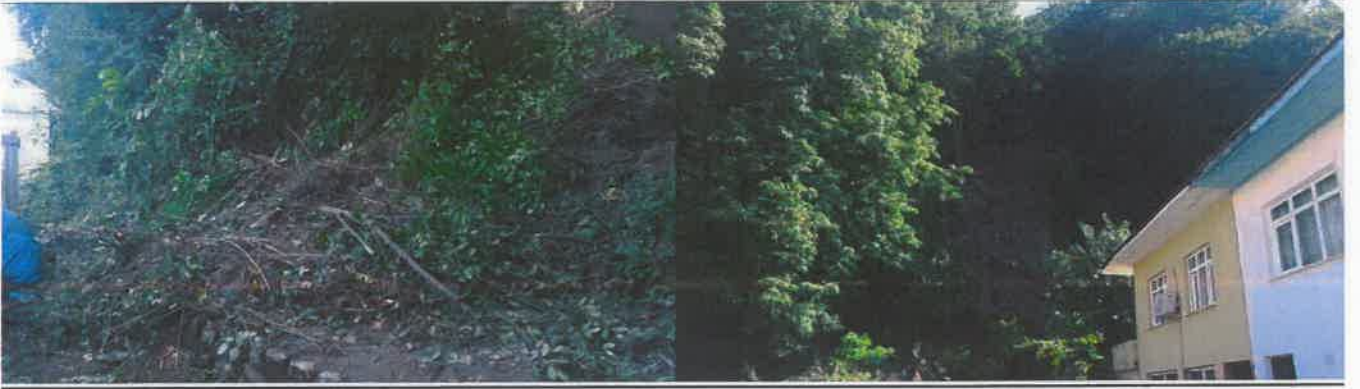
Fotoğraf 1: 1, 2, 3, 4

İnceleme alanının güneyinde bulunan yamaçlarda kumtaşının altere olması sonucu oluşan zeminin eğim ve yağış etkisiyle hareket etmiştir.

Tahsin ÇOŞKAN caddesi üzerinde bulunan 24 ada 2-3-4-5-6 numaralı parseller, 26 ada 1-2-3-4 numaralı parseller 25 ada 1-2-3-4-5-6-7-8-9-10-11-12-13 numaralı parsellerde bulunan yapıların yamaç ile yapılar arasında önlem almak için yeterli mesafe bulunmadığından yapıların nakline karar verilmiştir. Ekli krokide gösterilen alanın afete maruz bölge kapsamına alınması uygun görülmüştür. (Fotoğraf 1: 1, 2, 3, 4)

1- Yamaç sellenmesi, olmuş ve/veya muhtemel heyelan etkisiyle 23 konut, 18 ticarethane, 1 deponun (K1,...,K23, T1,...,T18) bulunduğu alanda, 11.08.2021 tarihindeki şiddetli yağışların etkileri nedeniyle alınan 24.08.2021 tarihli ve 127283 sayılı Genel Hayata Etkililik Olur'u kapsamında afet riski taşımayan bir alana nakli ve ekli krokide sınırları belirtilen alanlar için "Afete Maruz Bölge (Yapı ve İkamete Yasaklanmış Afet Bölgesi) Kararı" alınması,

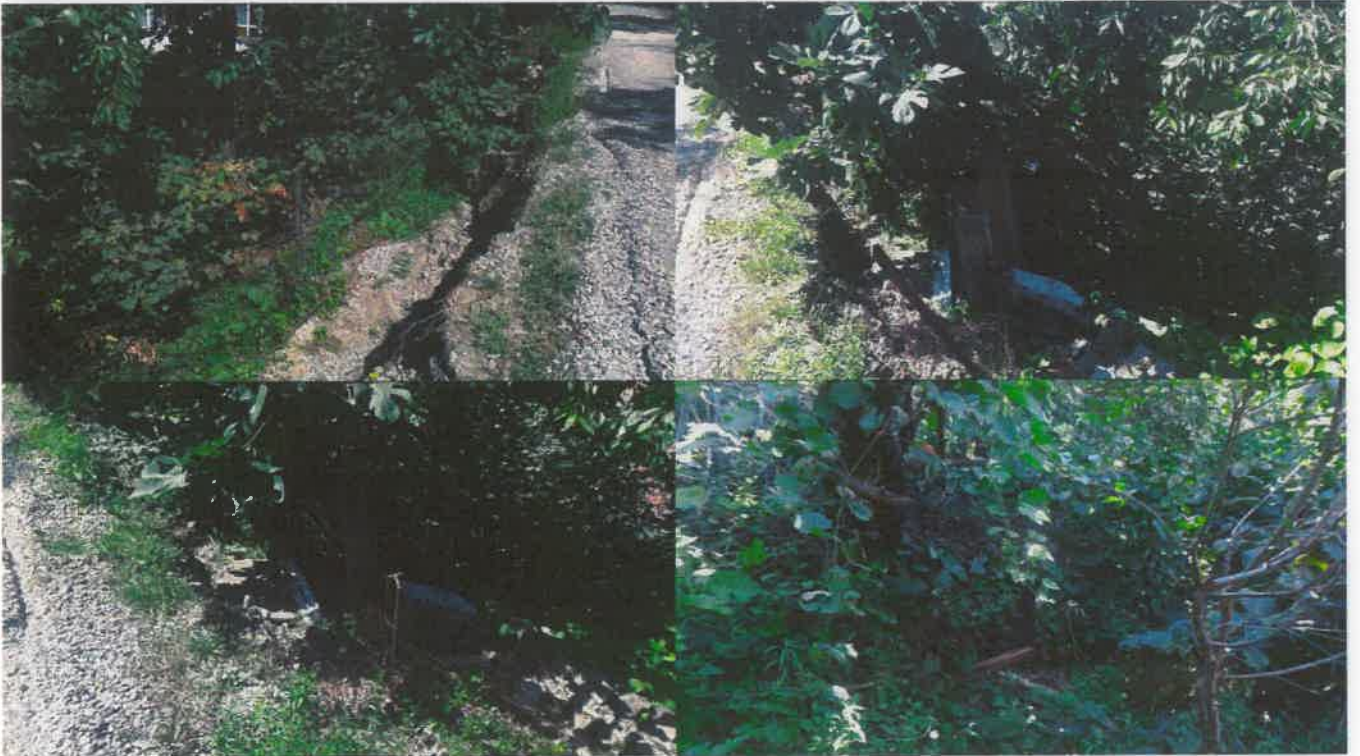
Fotoğraf 2: 5, 6, 7, 8

Abana ilçesi, Merkez mahallesinde bulunan 68 ada 7 numaralı parselde bulunan yapının güneyinde lokal heyelan meydana gelmiştir. Önlem olarak mevcut istinat duvarının devamına temel hariç 15*2 metre istinat duvarı yapılması uygun görülmüştür. (Fotoğraf 2: 5, 6, 7, 8)

2- Yamaç sellenmesi, olmuş ve/veya muhtemel heyelan etkisiyle 3 konutun (K25, K26, K24) bulunduğu alanda 11.08.2021 tarihindeki şiddetli yağışların etkileri nedeniyle alınan 24.08.2021 tarihli ve 127283 sayılı Genel Hayata Etkililik Olur'u kapsamında 15*2 metre ölçeğinde uygun projelendirilmiş istinat duvarı yapılması,

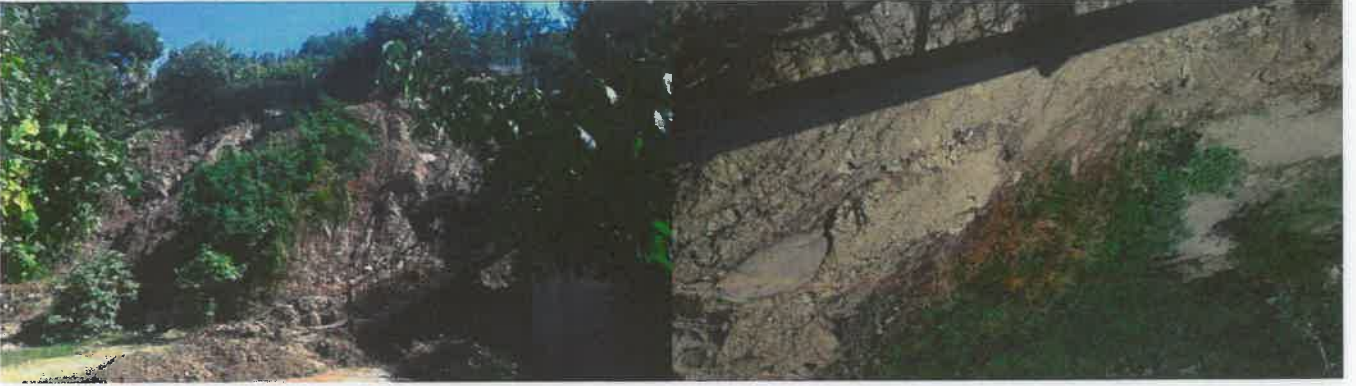
Fotoğraf 3: 9, 10, 11, 12

Abana ilçesi, Merkez mahallesi, Çömlekçi mevkiinde bulunan 40 ada 10 numaralı parselde bulunan yapının kuzeyinde bulunan yamaç boyunca yamaç sellenmesi ve heyelan meydana gelmiştir. Önlem olarak temel hariç 30*3 metre istinat duvarı yapılması uygun görülmüştür. (Fotoğraf 3: 9, 10, 11, 12)

3- Yamaç sellenmesi, olmuş ve/veya muhtemel heyelan etkisiyle 1 konutun (K26) bulunduğu alanda 11.08.2021 tarihindeki şiddetli yağışların etkileri nedeniyle alınan 24.08.2021 tarihli ve 127283 sayılı Genel Hayata Etkililik Olur'u kapsamında 30*3 metre ölçeğinde uygun projelendirilmiş istinat

duvarı yapılması,

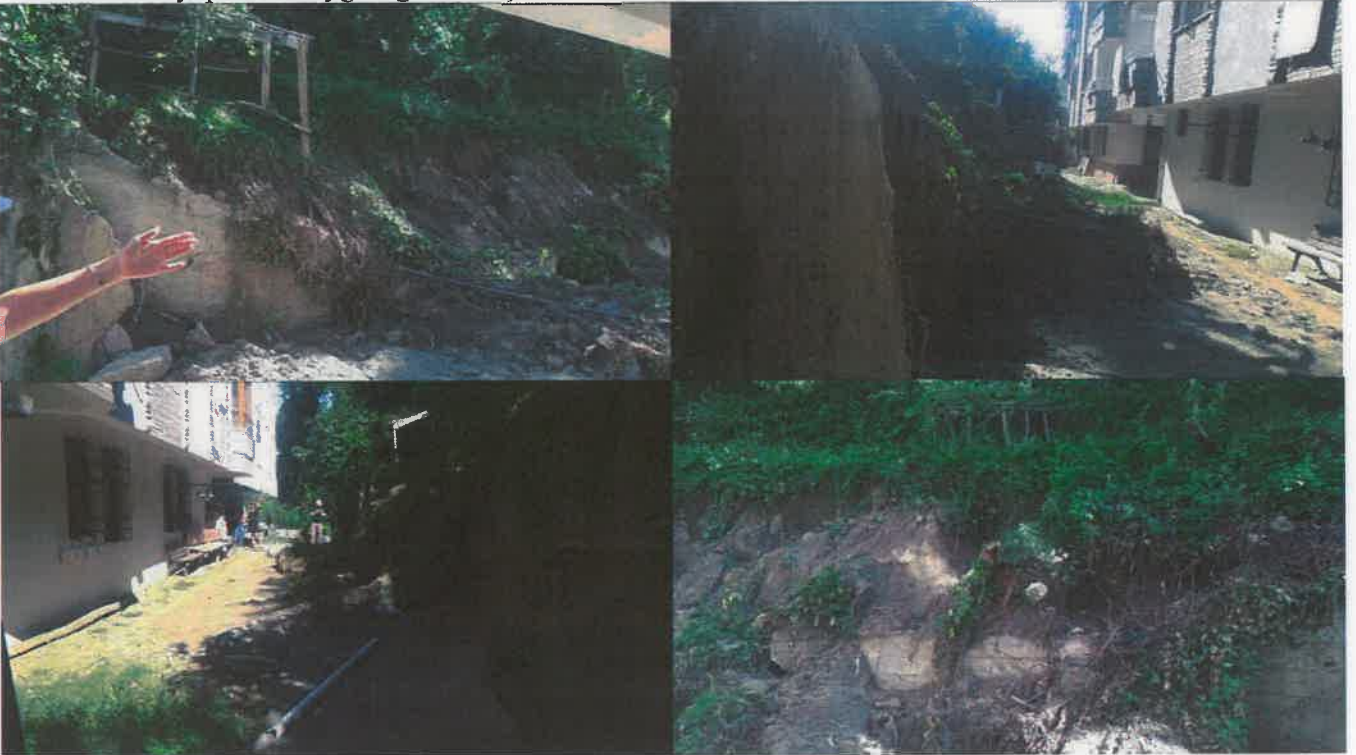
Fotoğraf 4: 13, 14, 15, 16

Abana ilçesi, Merkez mahallesinde bulunan 40 ada 119 numaralı parselde bulunan 2 bloktan oluşan sitenin güneyinde bulunan yamaç boyunca heyelan ve yamaç sellenmesi meydana gelmiş, tekniğine uygun inşaa edilmemiş istinat duvarı heyelan etkisi ile zarar görmüştür. Önlem olarak temel hariç 35*3 metre istinat duvarı yapılması uygun görülmüştür. (Fotoğraf 4: 13, 14, 15, 16)

4- Yamaç sellenmesi, olmuş ve/veya muhtemel heyelan etkisiyle 2 Binadaki 26 konutun (B1, B2) bulunduğu alanda 11.08.2021 tarihindeki şiddetli yağışların etkileri nedeniyle alınan 24.08.2021 tarihli ve 127283 sayılı Genel Hayata Etkililik Olur'u kapsamında 35*3 metre ölçeğinde uygun projelendirilmiş istinat duvarı yapılması,
